HACIA UNA GESTIÓN AMBIENTAL QUE GARANTIZA DERECHOS Y DESARROLLO SOSTENIBLE DE ESPINAR

Informe Final Integrado de Monitoreo Sanitario Ambiental Participativo de la Provincia de Espinar

Junio 2013

**Mesa de Diálogo Espinar
Sub Grupo de Medio Ambiente**

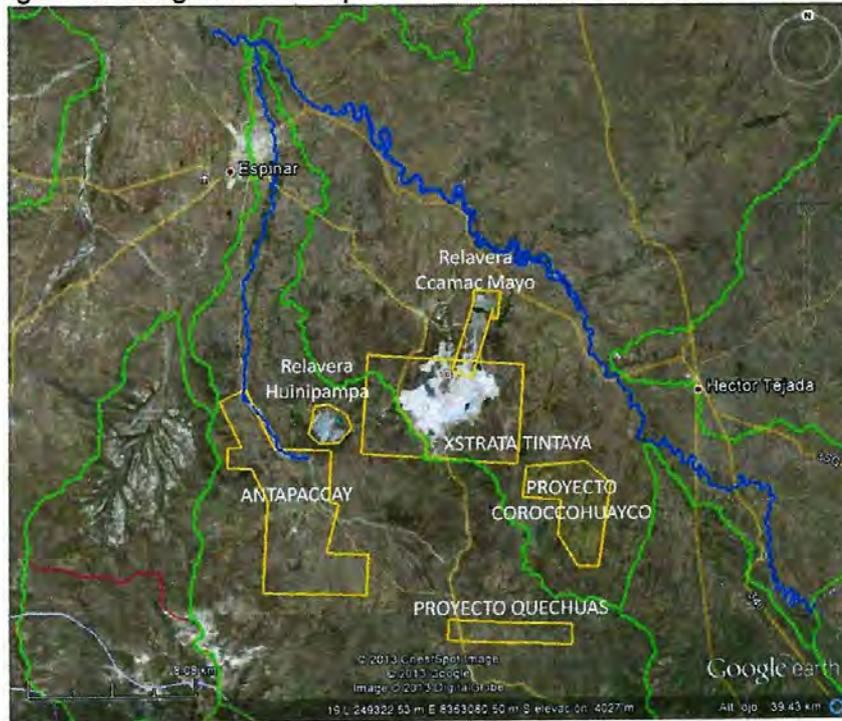
IMAGEN N° 01: Ámbito de intervención del MSAP.

En la siguiente Imagen N°1 se aprecia el ámbito de intervención del MSAP.

Fuente: Imagen satelital del Google Earth. Sub Grupo de Medio Ambiente. Enero 2013

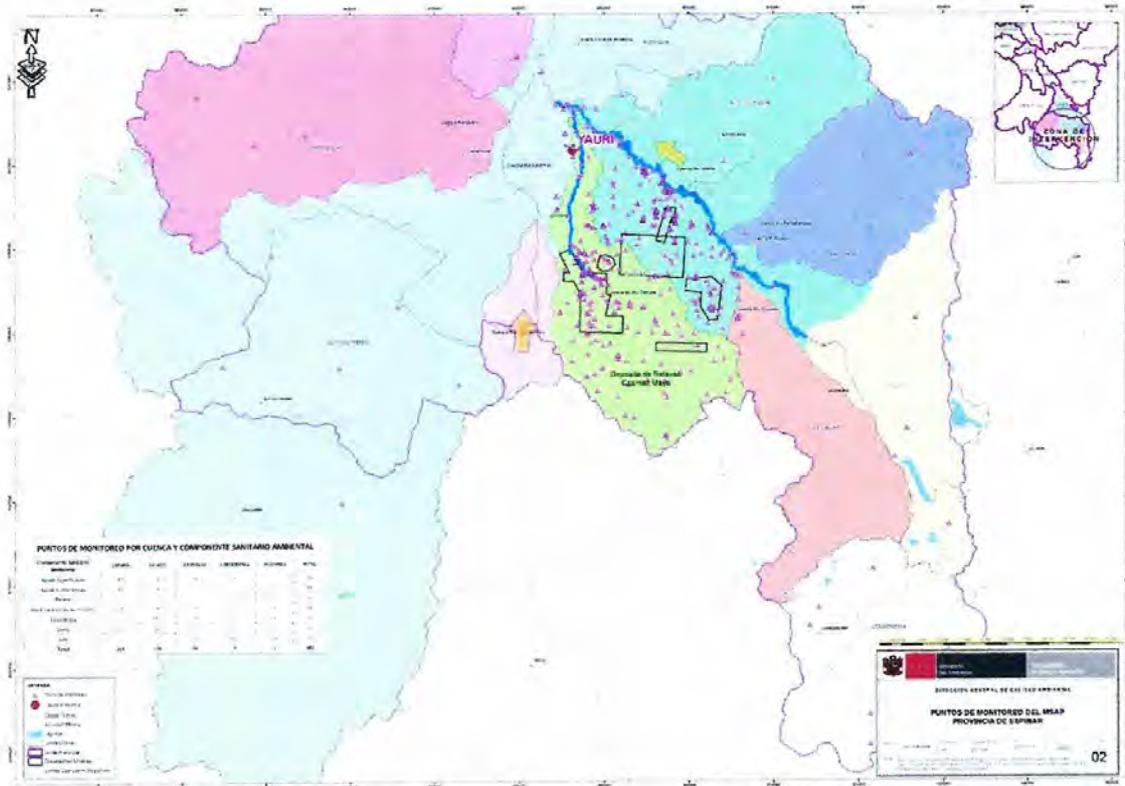
Mapa N° 02: Ubicación del total de puntos del Monitoreo Sanitario Ambiental Participativo en la provincia de Espinar.

Durante el desarrollo del MSAP se muestrearon 481 puntos, que constituyen la red de monitoreo, significando un 9.93% adicional sobre los puntos programados inicialmente (440). En el Mapa N° 02 se puede apreciar la distribución del total de puntos de monitoreo.

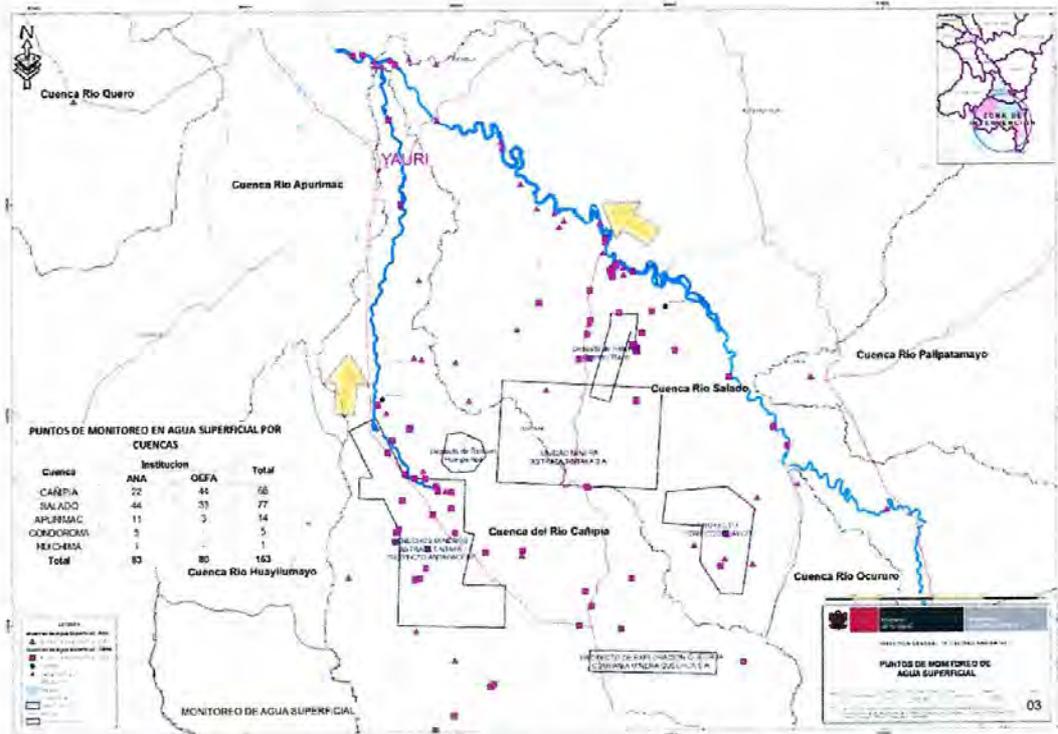
Mapa N° 03: Ubicación de puntos de monitoreo para el muestreo de agua superficial.

El monitoreo de las aguas superficiales fue realizado por la Autoridad Nacional del Agua (ANA), la Autoridad Local del Agua (ALA) Apurímac – Velille y el Organismo de Evaluación y Fiscalización Ambiental (OEFA). Se monitorearon las aguas superficiales de los ríos Cañipia, Salado, Apurímac, Huichima, Condorama y sus tributarios. Se obtuvo en total 163 muestras, de las cuales 83 correspondieron a la ANA y 80 al OEFA. Su distribución se muestra en el siguiente Mapa N° 03.

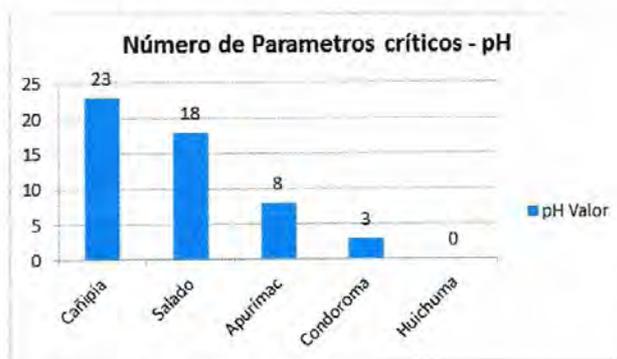
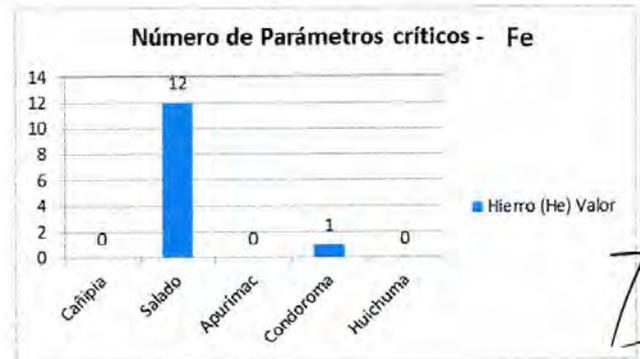
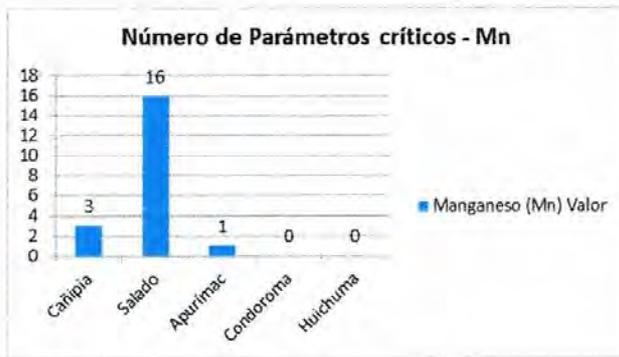
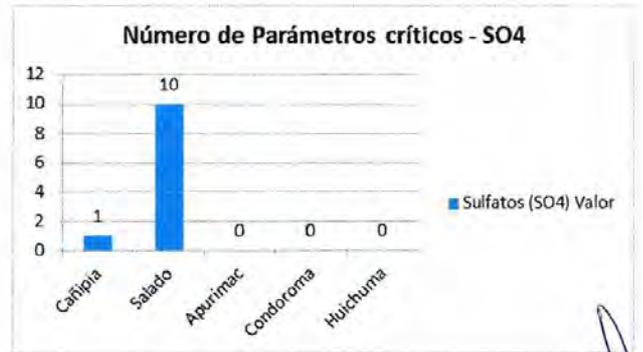
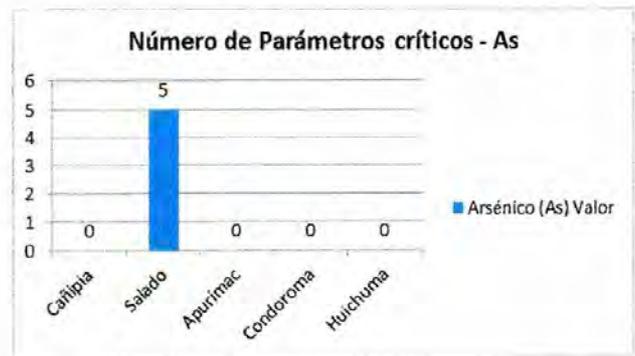
Para una mayor comprensión gráfica de las estadísticas mostradas en el Cuadro N° 12, se presentan gráficos de barras para aquellos parámetros relevantes como son: Potencial de hidrógeno (pH), Hierro (Fe), Manganeso (Mn), Arsénico (As) y Sulfatos (SO₄).

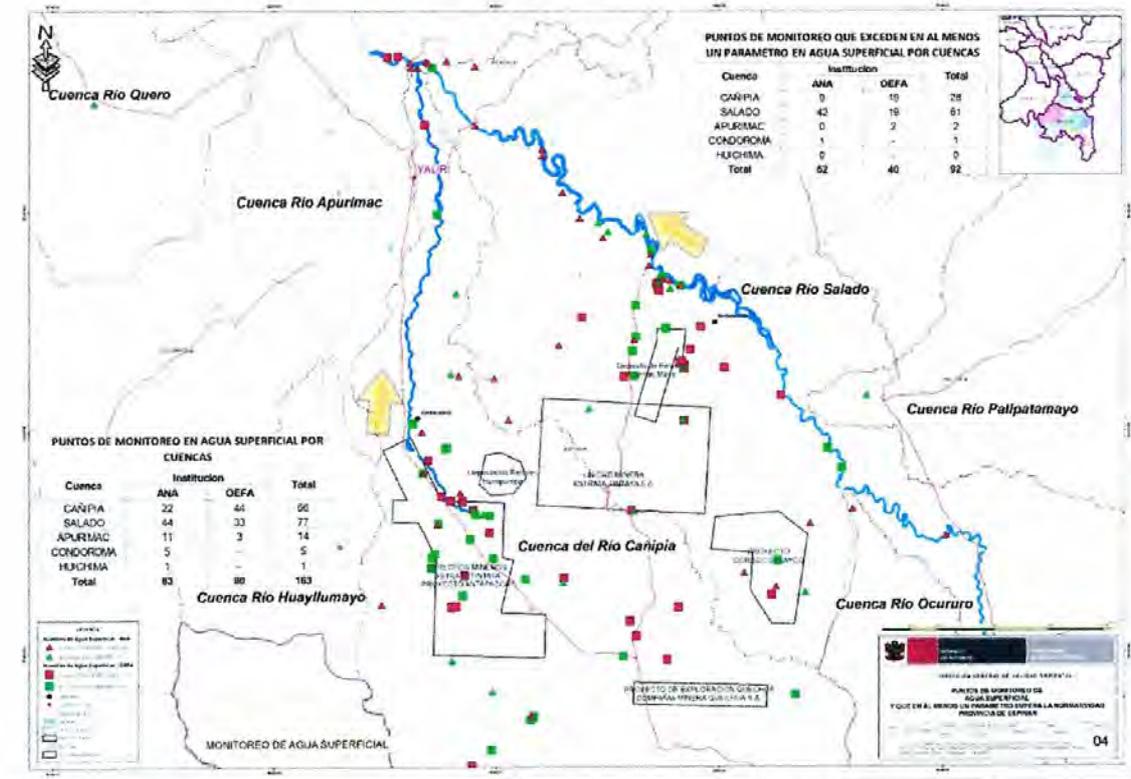
Mapa N° 04. Ubicación de puntos de monitoreo que en, al menos, un determinante analítico excede la norma.

Del total de determinaciones analíticas (7,940), el 1.73% (137) ha registrado valores que exceden el valor del ECA Agua para la Categoría 3. Estas determinaciones analíticas se ubican en 92 puntos de muestreo, los cuales se aprecian en el Mapa N° 04.

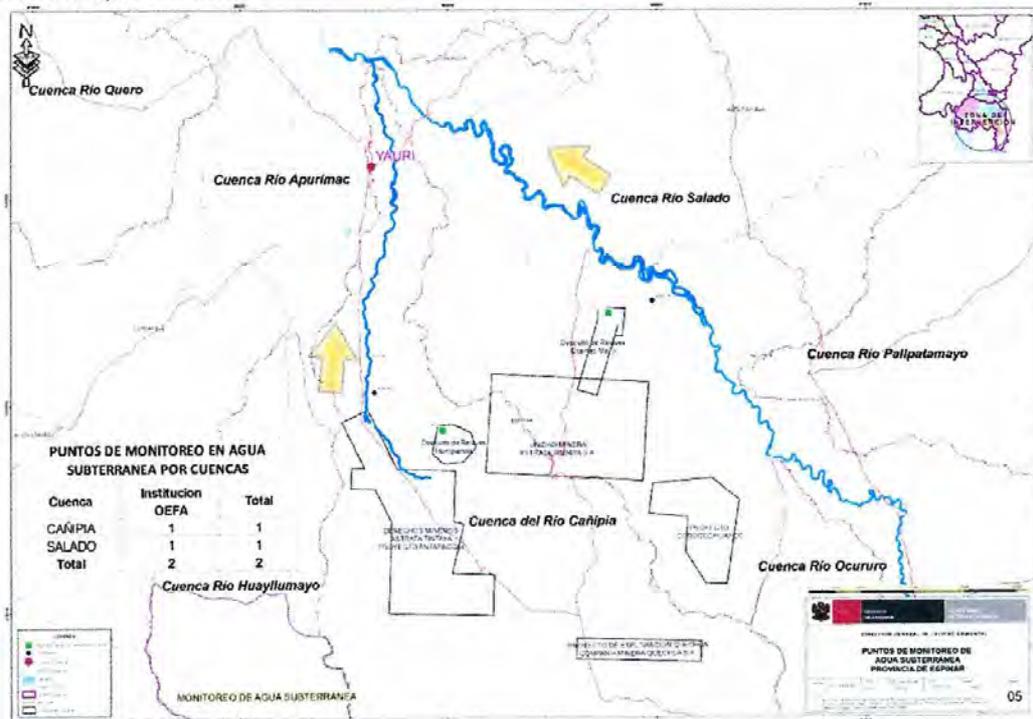
Mapa N° 05: Ubicación de puntos de monitoreo de agua subterránea.

La ubicación de los puntos de monitoreo de aguas subterráneas se muestra en el Mapa N° 05.

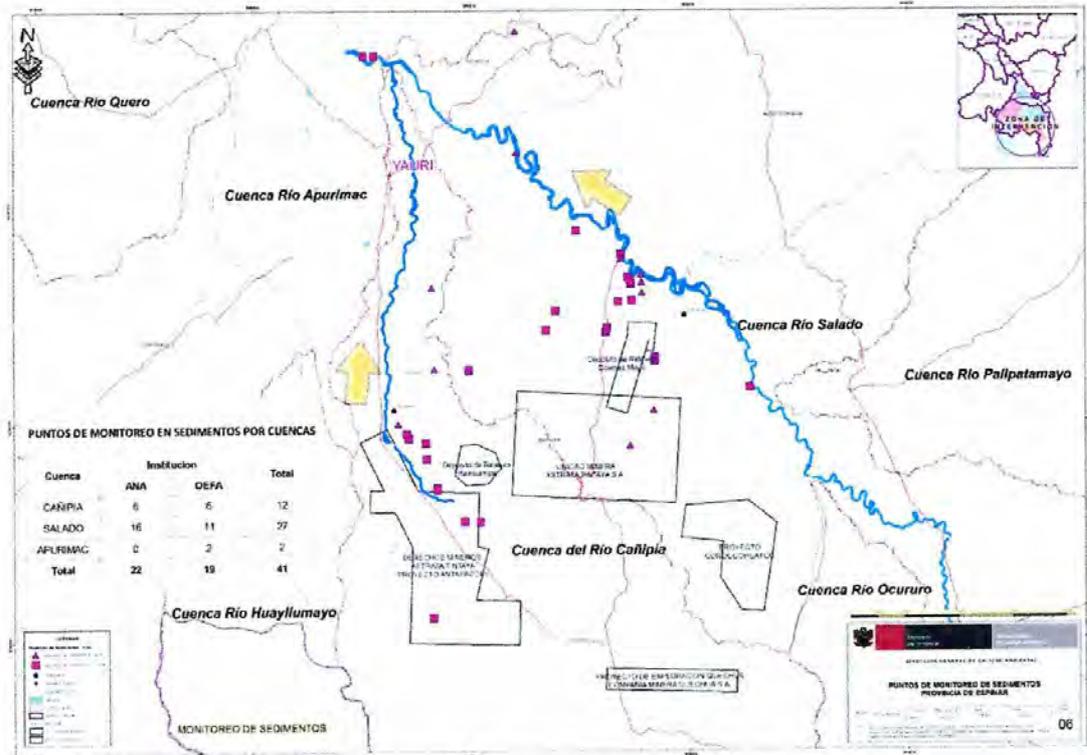
Para el caso de sedimentos, el OEFA analizó 21 parámetros por punto de muestreo, lo que generó 399 determinaciones analíticas, mientras que la ANA analizó 25 parámetros, que dieron lugar a 543 determinaciones. Estos hacen un total de 29 parámetros¹¹, equivalentes a 942 determinaciones analíticas. La totalidad de puntos de monitoreo se visualiza en el Mapa N° 06.

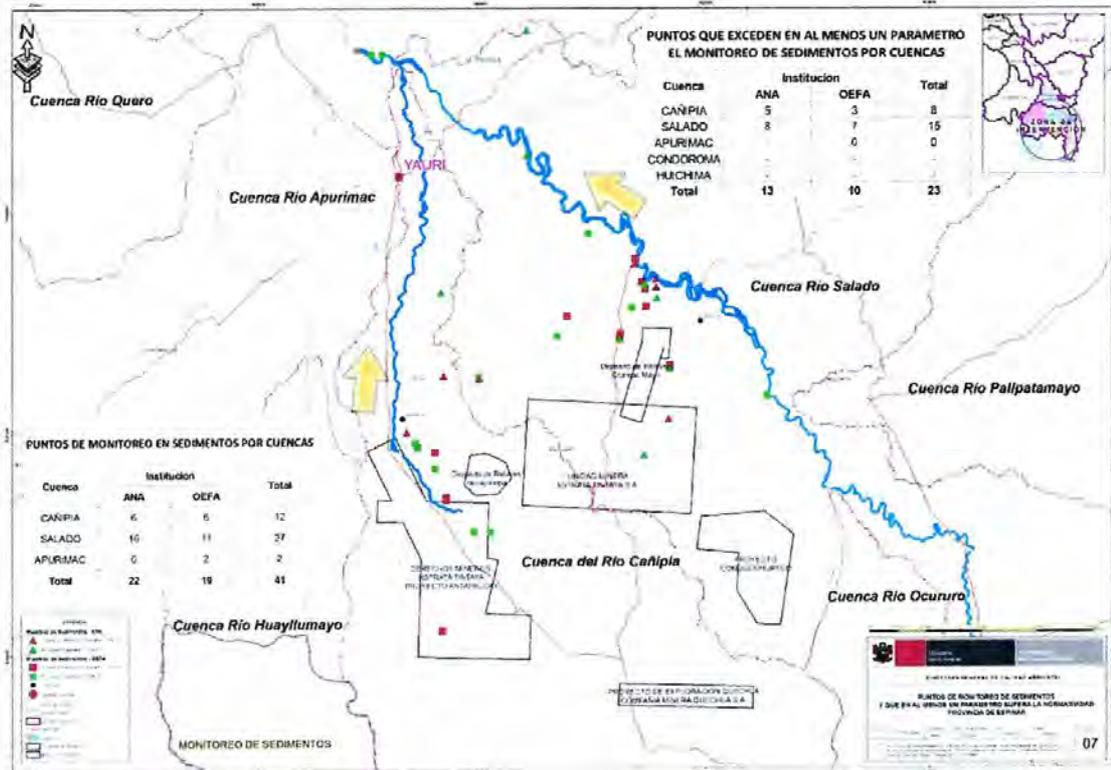
Mapa N° 07: Ubicación de puntos de monitoreo que en, al menos, un determinante analítico excede la norma.

Es importante aclarar que para la elaboración del Mapa N° 07 solo se han considerado aquellos puntos donde al menos un parámetro supera el PEL.

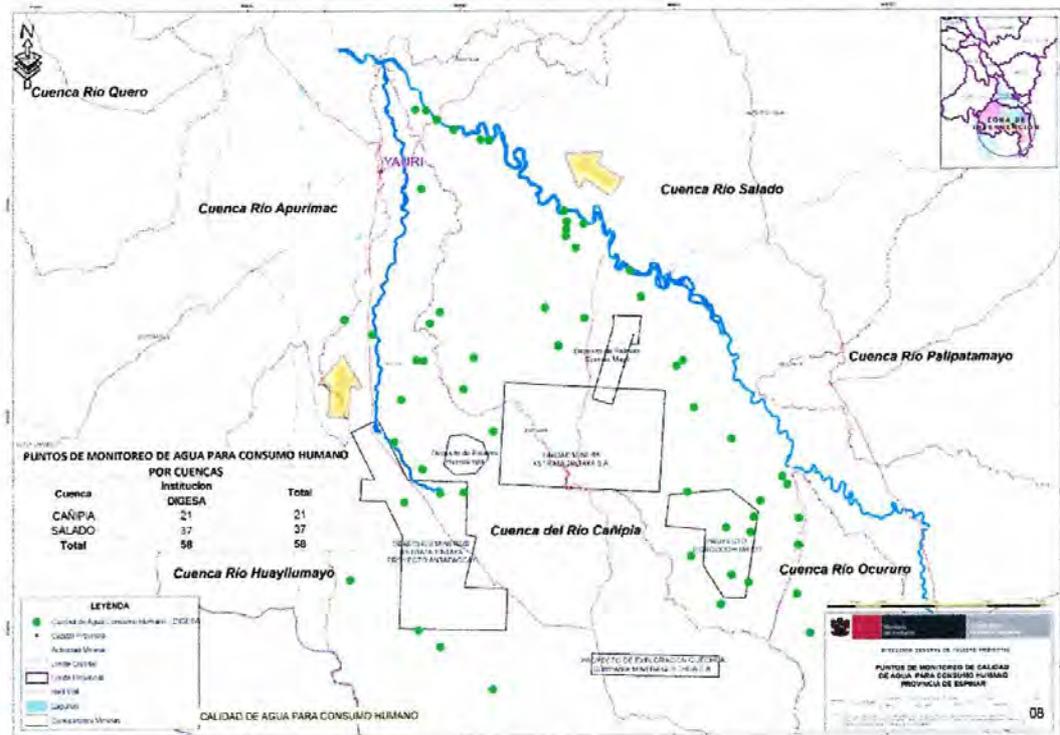
Mapa N° 08: Ubicación de puntos de monitoreo de agua para consumo humano.

En el Mapa N° 08, se muestra a detalle el ámbito de intervención, así como los puntos de monitoreo que se señalan en el cuadro anterior.

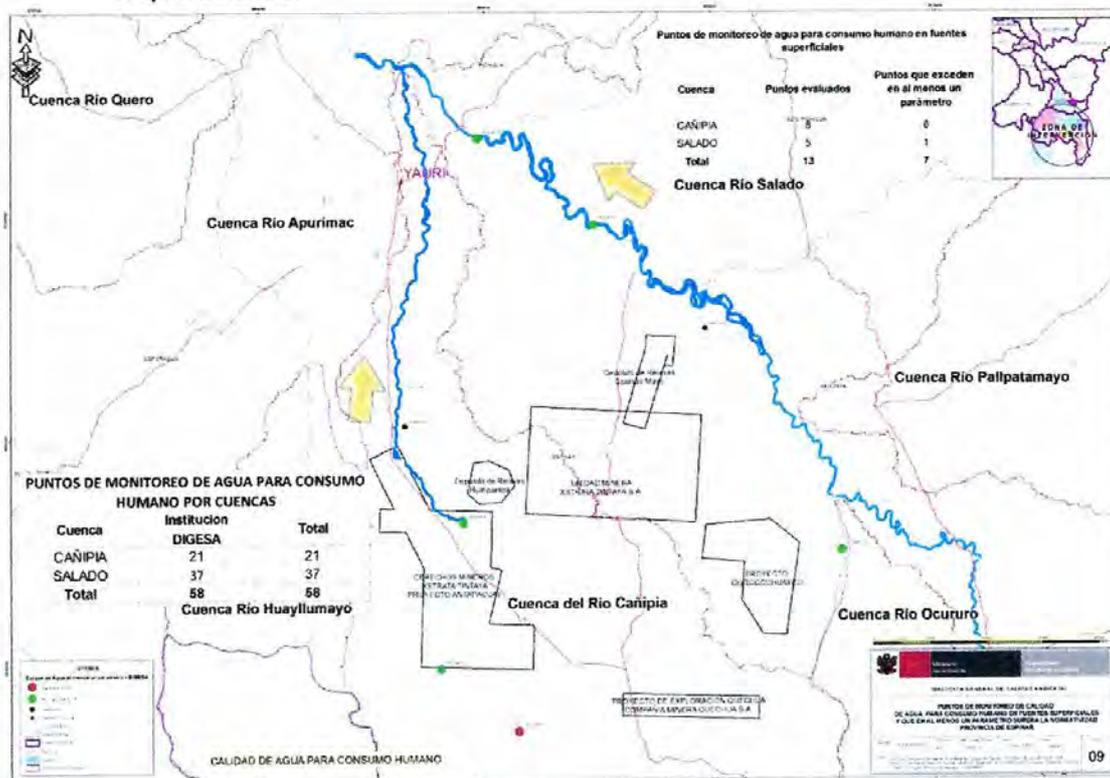
Mapa N° 09: Ubicación de puntos de monitoreo de agua para consumo humano en fuentes de agua con al menos un parámetro que exceda la norma.

En el Mapa N° 09 se presentan los puntos evaluados en fuentes superficiales:

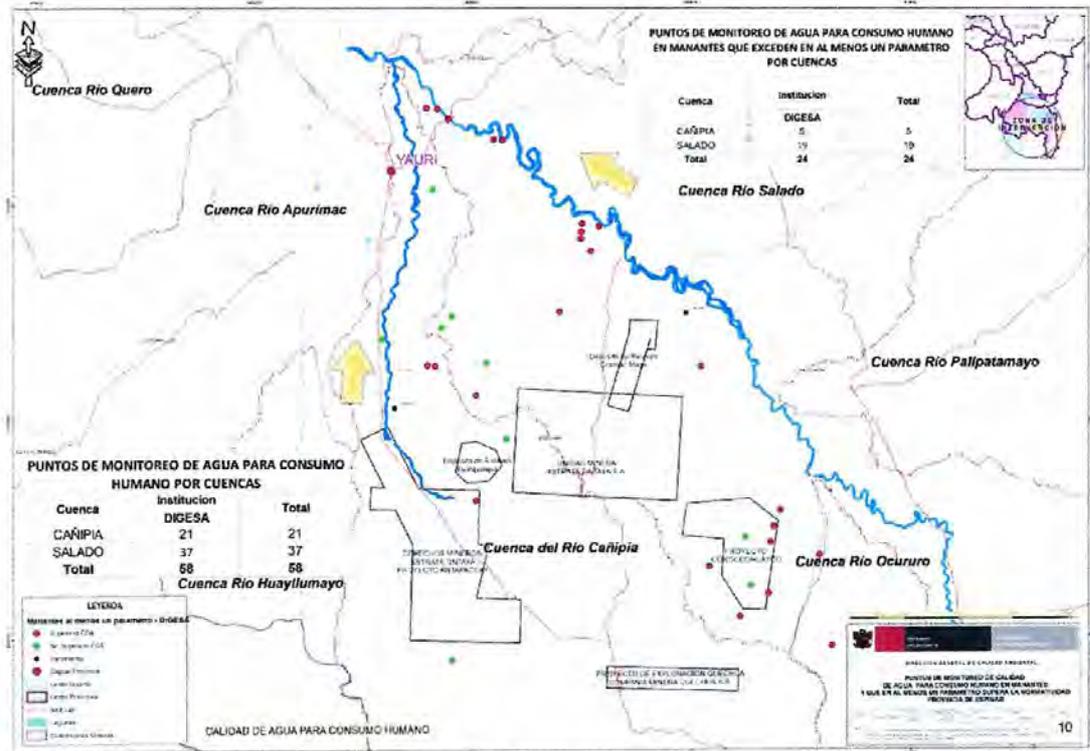
Mapa N° 10: Ubicación de puntos de monitoreo de agua para consumo humano en manantales con, al menos, un parámetro que exceda la norma.

Asimismo, en el Mapa N° 10 se señala la ubicación de los puntos de monitoreo y los puntos que con al menos un parámetro supera la norma.

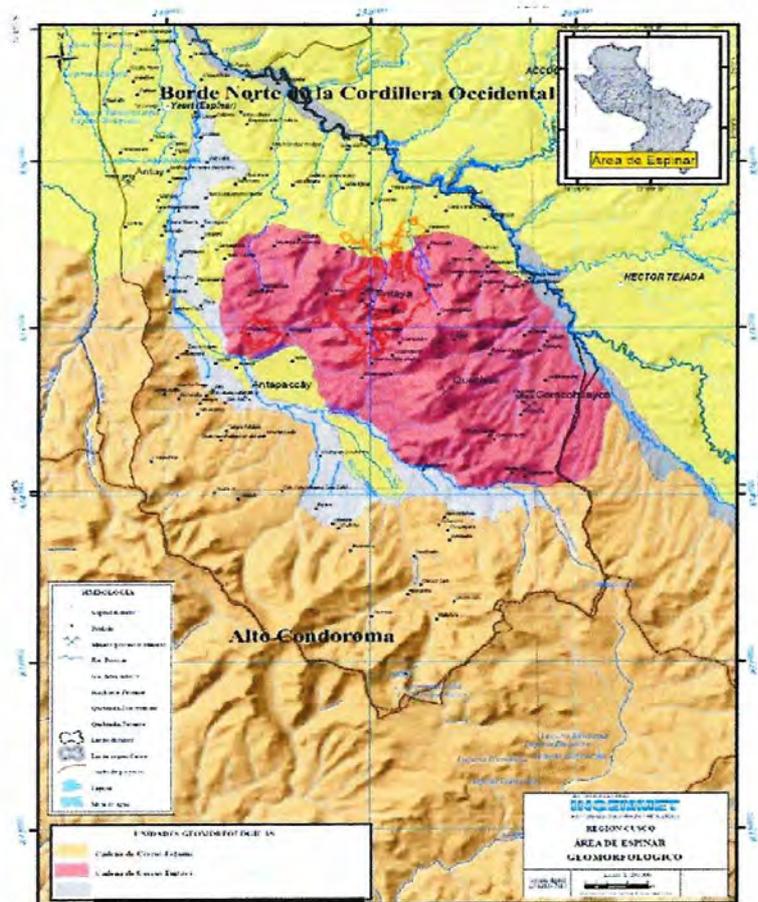
Mapa N° 16: Geomorfología de la zona de estudio

Asimismo, la Geomorfología reconoce en la región dos grandes unidades geomorfológicas o morfoestructurales: el Borde Norte de la Cordillera Occidental y el Alto Condorama. (ver Mapa N° 16 e información Institucional en Anexo correspondiente).

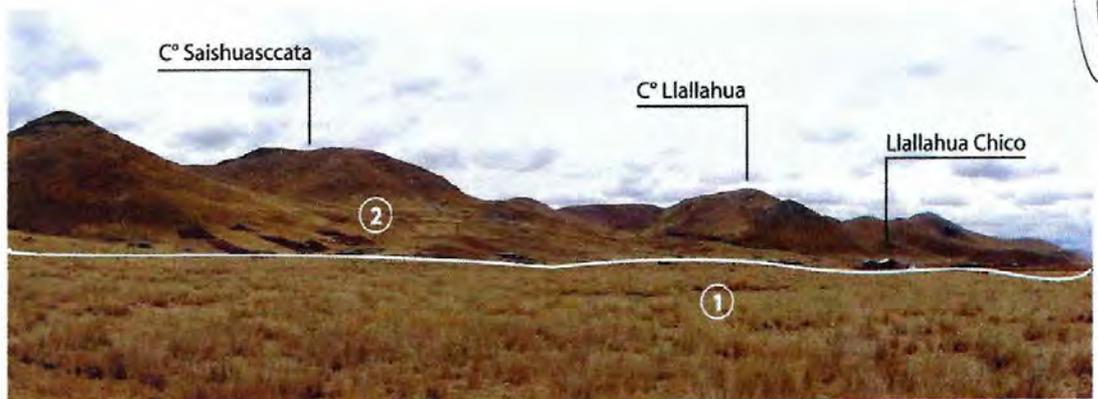
Foto N° 01: Panorámica del límite del valle del río Cañipía (1) y la cadena de cerros Jañuma-Antapaccay en el sector de Llallahua Chico. Vista al oeste.

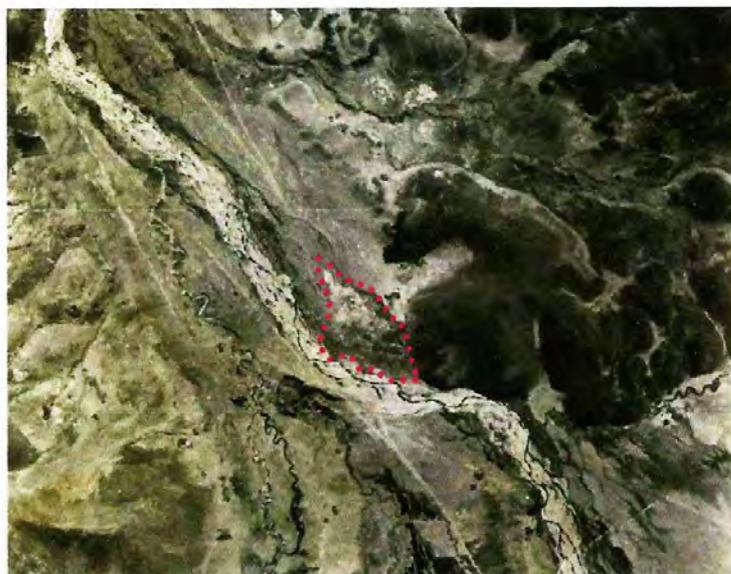
Foto N° 02: Foto aérea Nro. 14435 del 14 de julio de 1955 del IGN que muestra la existencia del Humedal Quetara (en rojo).

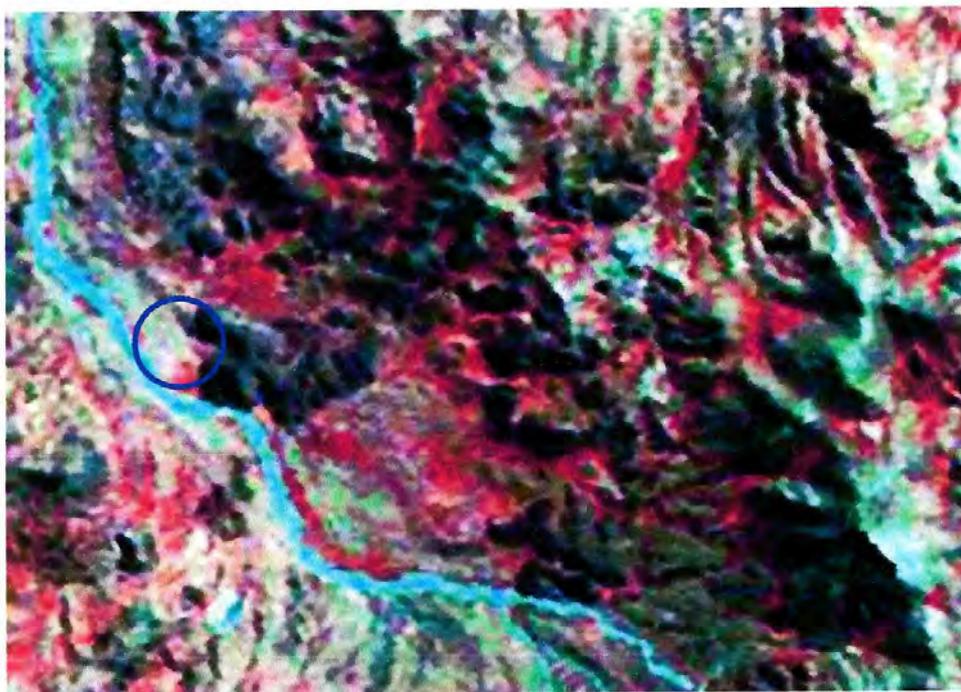
Imagen N° 02. Imagen Landsat 2_RGB421 de fecha 06 de Julio de 1975, que muestra el humedal (rojo intenso en el círculo azul).

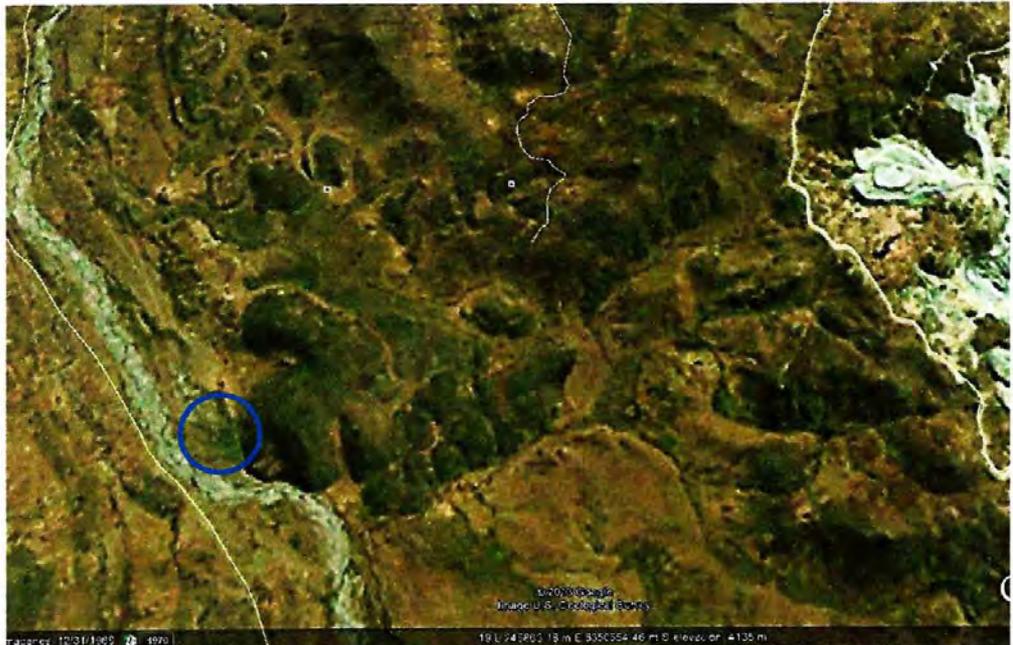
Imagen N°03. Imagen Google anterior al 2003, donde no aparece la relavera de Huinipampa, pero sí el humedal (círculo azul).

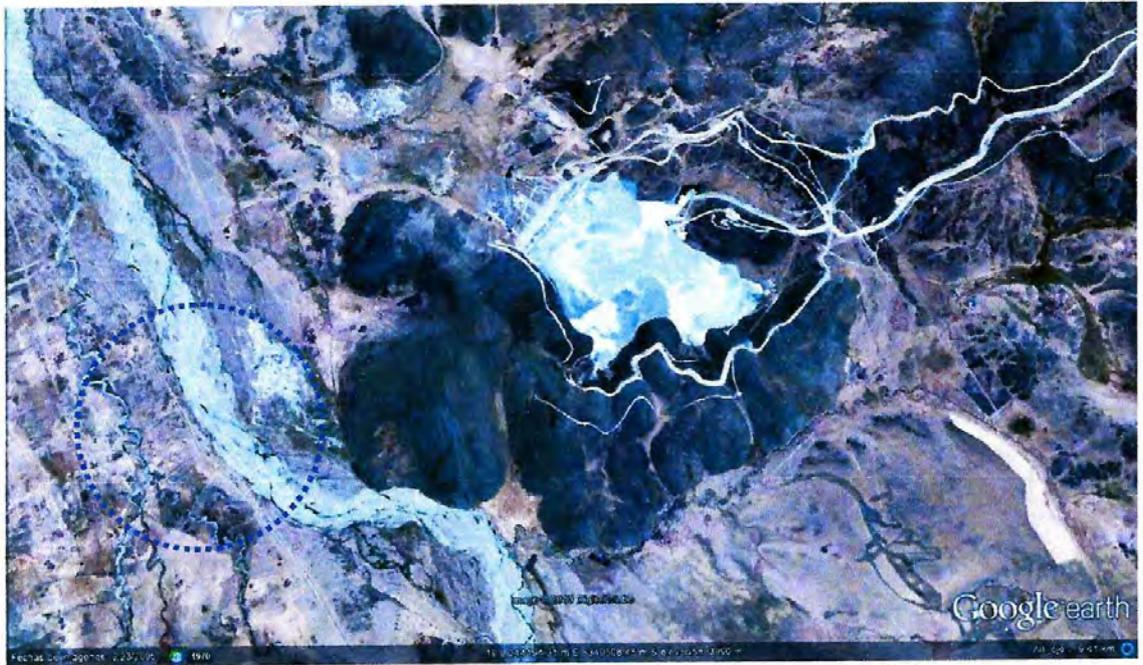
Imagen N° 04. Imagen Google del año 2005 donde ya aparece la relavera de Huinipampa y también el humedal.

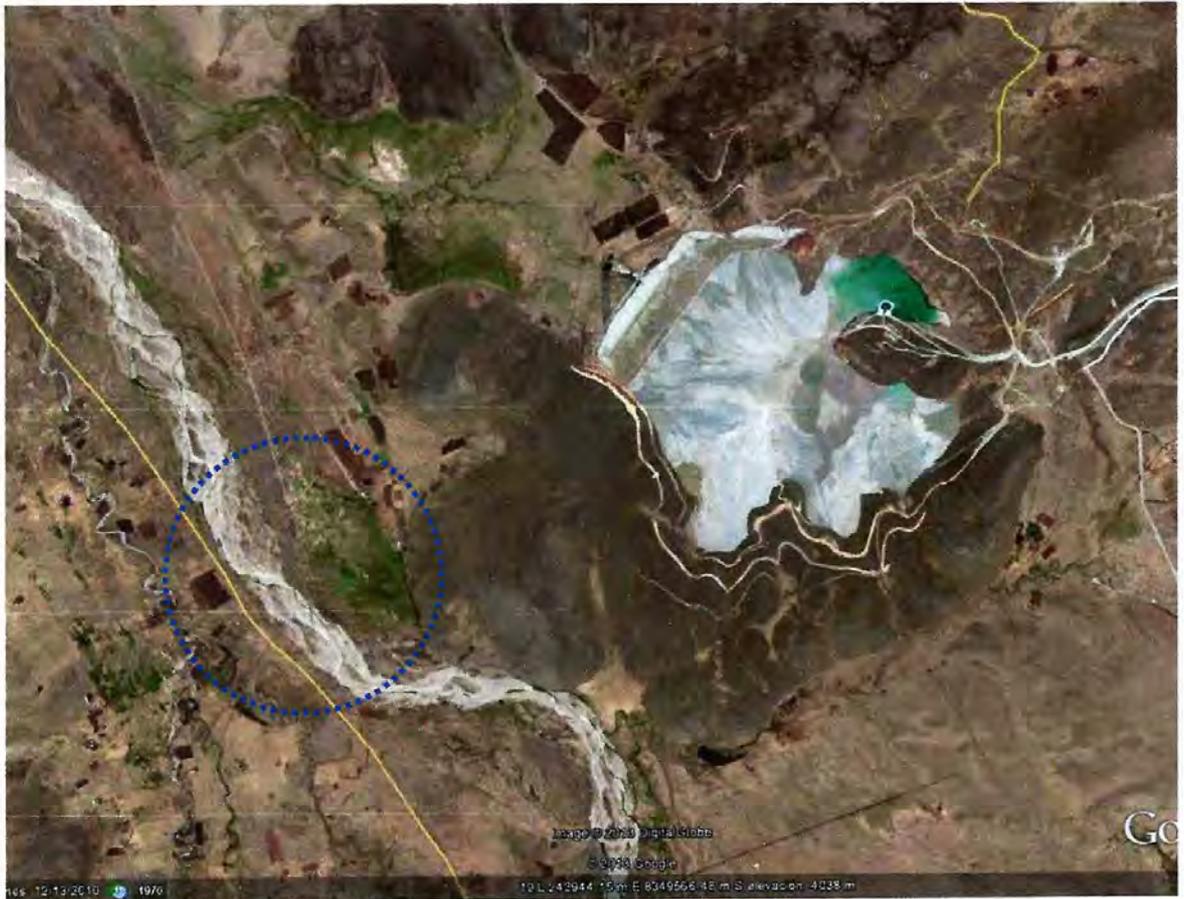
Imagen N° 05. Imagen Google de diciembre de 2010 que muestra el humedal y la relavera.

De ello, se deduce que el humedal de Paccpaco existía antes que la relavera Camaccmayo. Este humedal parece alimentado por aguas subterráneas que vienen de la falla que pone en contacto las calizas con las cuarcitas y luego pasa al acuífero poroso no consolidado.

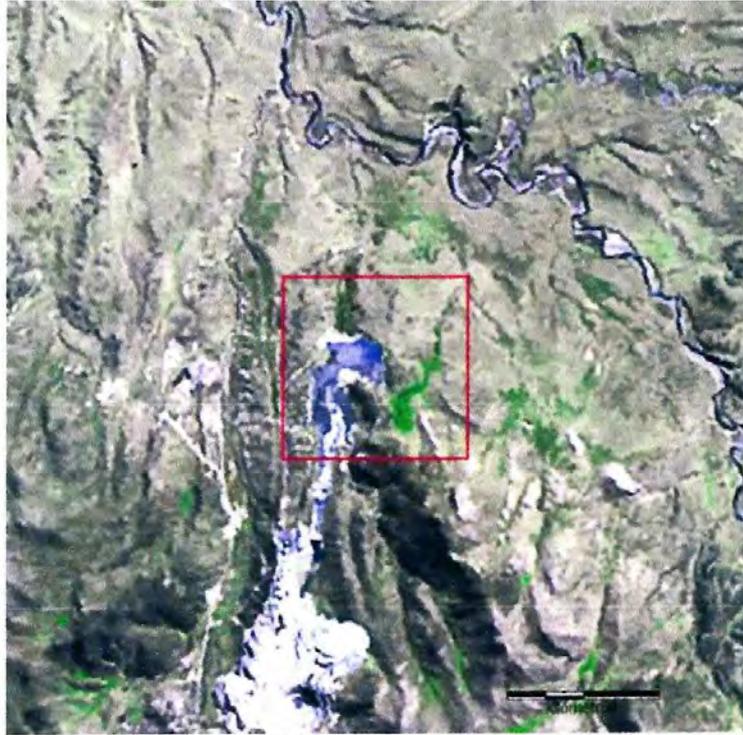
Imagen N° 07. Imagen Landsat TM del 31 de mayo de 1991, donde ya aparece la relavera de Paccapaco y también el humedal (recuadro rojo).

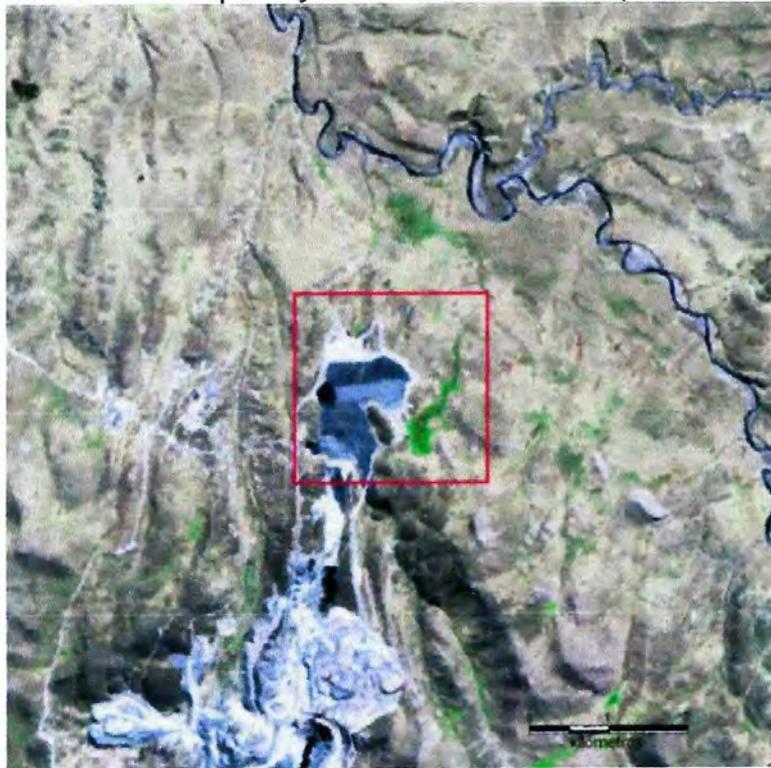
Imagen N° 08. Imagen Google del año 2005 donde ya aparece la relavera de Camacmayo y también el humedal (ambos en el recuadro rojo).

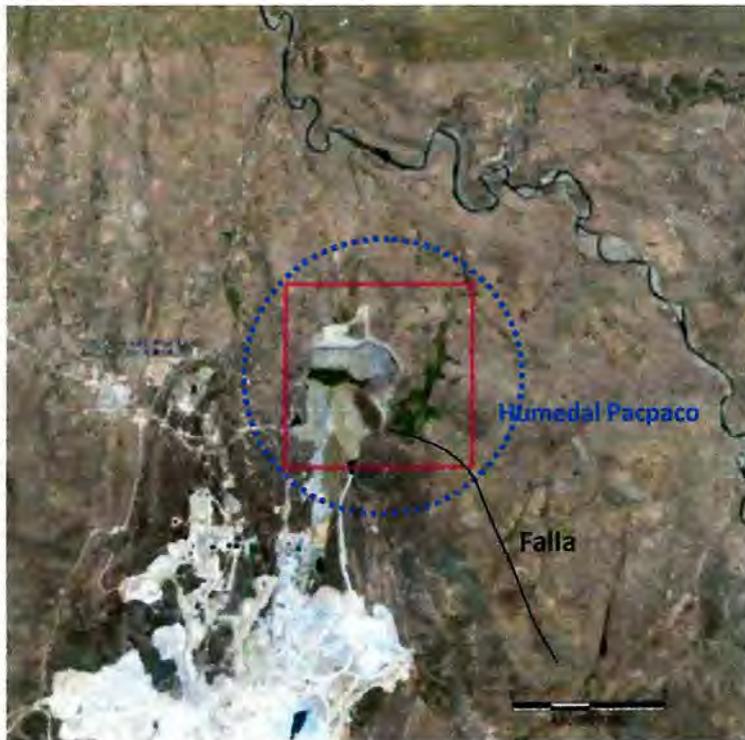
Imagen N° 09. Imagen de Google Earth, del 13 de diciembre de 2010, que muestra el humedal, la relavera y la falla.

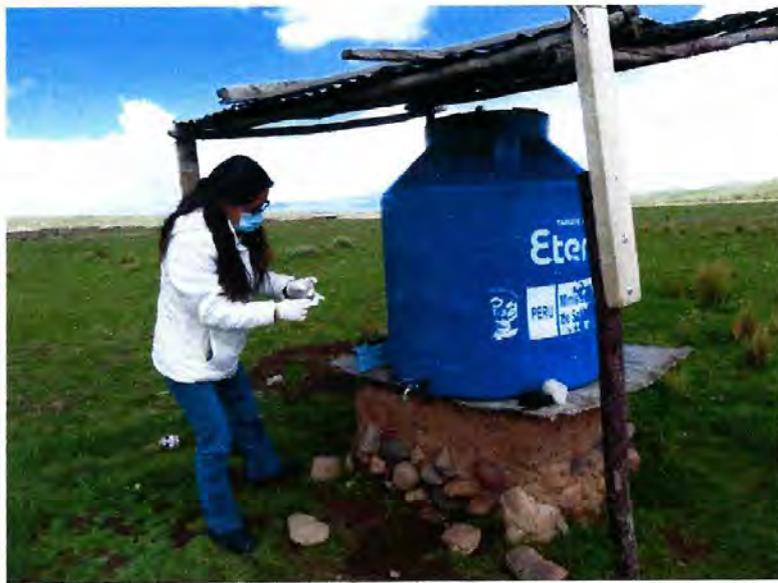
Foto N° 04: Distribución, abastecimiento y vigilancia de los primeros 100 tanques de 600 litros de capacidad instalados por DIRESA Cusco-MPE, en la zonas críticas por falta de abastecimiento de agua segura.
